Schijfrem "Kliniek" - set

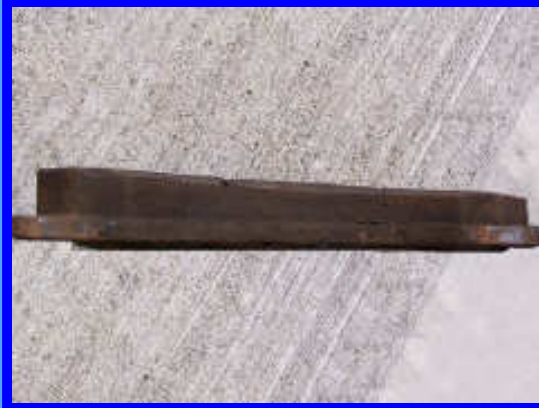
Schuin afgesleten remblok

Een schuin afgesleten schijfremblok is te herkennen aan ongelijke diktes aan de uiteinden. Hierdoor ontstaat een afwijking in remdruk en geluid. Oorzaak hiervan is meestal een niet goed functionerende remtang. De schijfremblokken moeten worden vervangen en de remtang gecontroleerd.

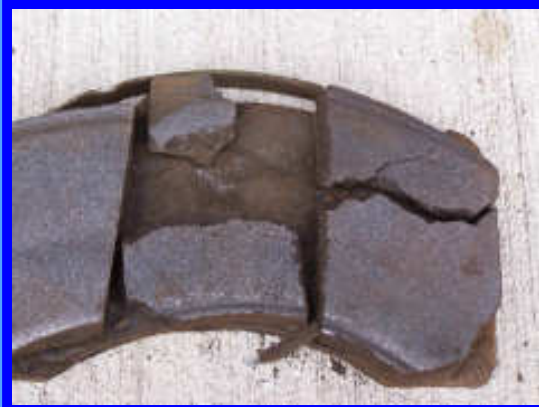
Beschadigde remblokken

Een beschadigd schijfremblok is vaak het gevolg van te veel hitte, hierdoor wordt het frictie materiaal broos en begint af te brokkelen. Als dit probleem zich voordoet is het belangrijk de oorzaak van de te hoge temperatuur te achterhalen. Vaak ligt dit aan een slecht afgesteld remsysteem of een defecte remtang.

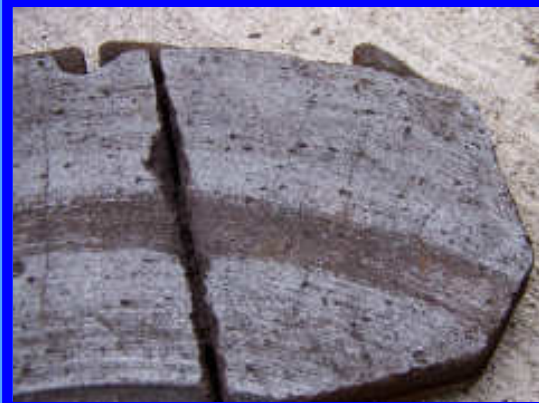
Ongelijkmatige slijtage

Een schijfremblok dat ongelijkmatige slijtage vertoont kan worden herkend aan de diepe groeven. Dit veroorzaakt vaak een piepend geluid en ongelijkmatig remgedrag. Op het schijfremoppervlak zullen ook diepe groeven zichtbaar zijn. Als dit probleem zich voordoet zullen zowel de remschijf als de schijfremblokken vervangen moeten worden.

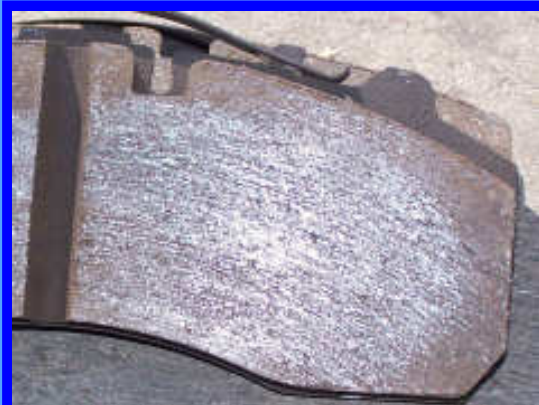
Verglazing

Een verglaast remblok vertoont een spiegelend oppervlak en zal een slechte remprestatie veroorzaken. Dit is vaak te wijten aan extreem hoge temperaturen en extreem abrupt remgedrag tijdens de inlooffase. Als dit niet verbetert dan zullen de schijfremblokken vervangen moeten worden.

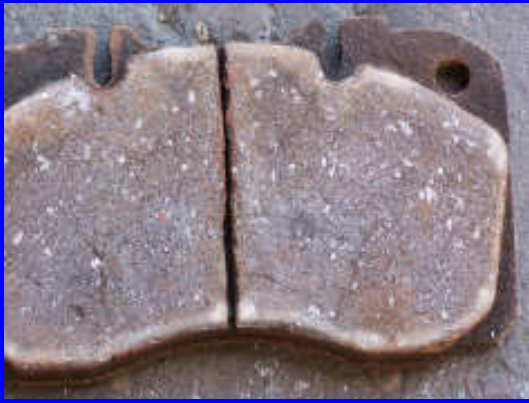
Degeneratie

Een gedegenerereerd schijfremblok is herkenbaar aan afgebrokkeld frictiemateriaal en witte randen. Dit wordt veroorzaakt door constant te hoge temperaturen, kleven of een defecte remtang. Dit veroorzaakt vermindering van de remefficiency. Het materiaal zal broos worden en uiteindelijk afbreken. Als dit probleem zich voordoet zullen de schijfremblokken vervangen moeten worden.

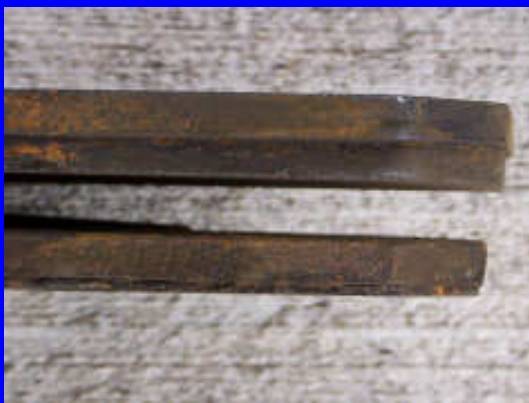
Ongelijkmatige slijtage

Als één schijfremblok meer versleten is dan het corresponderende blok dan is dit het gevolg van het kleven aan één zijde tegen de remtang. Hierdoor wordt het schijfremblok naar één kant getrokken en zal een versnelde slijtage veroorzaken. Als dit probleem zich voordoet is het belangrijk zowel de remtang als de schijfremblokken te vervangen.

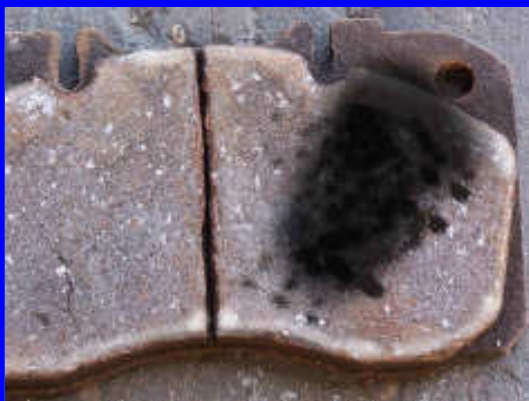
Oppervlakte bevuilding

Als het oppervlakte van het frictiemateriaal vervuild is met olie, vet of remvloeistof dan kan dit een vermindering veroorzaken van de remprestaties aan één kant van het voertuig. Hierdoor kan het voertuig scheef trekken tijdens het remmen. Als dit probleem zich voordoet moet men de schijfremblokken onmiddellijk vervangen.

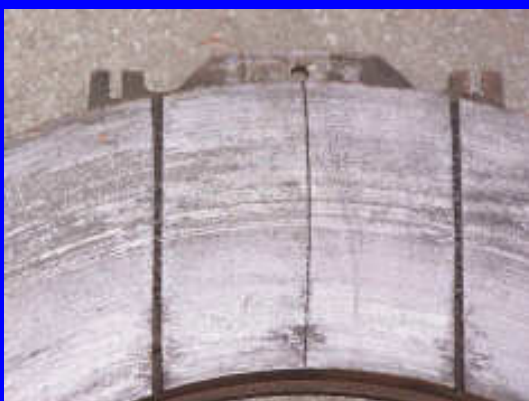
Gebarsten remblok

Als er kleine barsten verschijnen in het schijfremblok dan is dit vaak het gevolg van overmatige druk door een haperende remtang. De drukstukken van de remtang buigen de achterplaat waardoor het frictiemateriaal breekt. Als dit zich voordoet is het belangrijk om de remtang en de schijfremblokken te vervangen.
